VŠB – Technická univerzita Ostrava

**Celková renovace vozidla ŠKODA Octavia Super**

**The Total Renovation of Vehicle ŠKODA Octavia Super**

Ostrava 2016

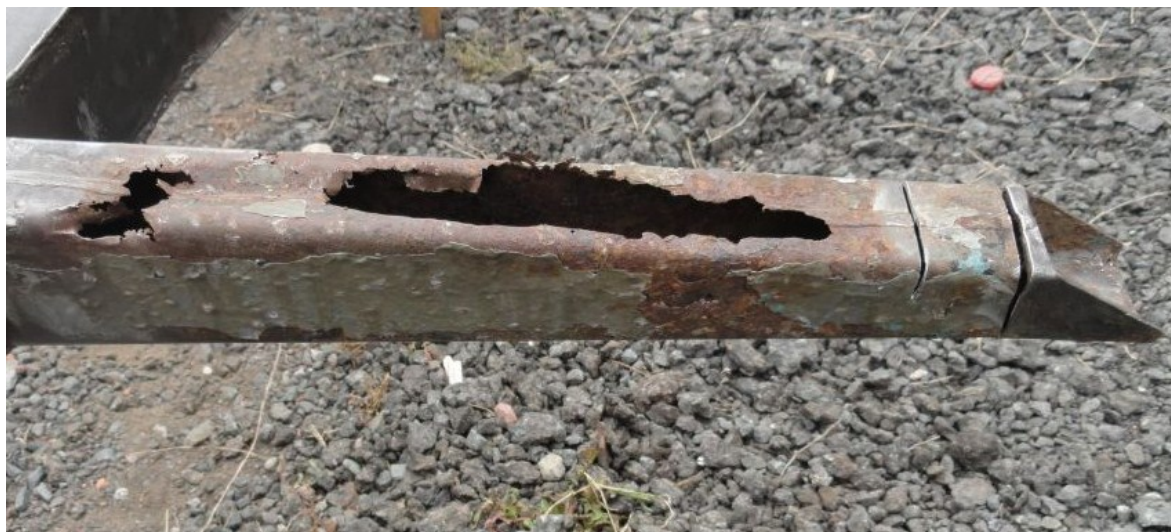
Celá konstrukce se zdála být velmi robustní, ale i zde se projevilo stáří vozu. Měl jsem k dispozici dva kompletní podvozkové rámy. První koupený vůz byl zřejmě po drobné kolizi z minulosti. Montážní místa již přesně nesouhlasila s výrobní dokumentací pro tento automobil. Na druhém rámu byly zasaženy korozí přední příčné profily, na kterých je upevněna přední část karosérie, viz Obr. 3.3. K poškození mohlo dojít nedodržením výrobcem doporučeného základního plánu údržby.

*Obr. 3.3 – Poškozený přední příčný profil*

Bude nezbytné celý rám zbavit koroze, zvolit vhodnou metodu opravy poškozených míst a překontrolovat rovnost celého rámu a správné vzdálenosti montážních otvorů. Dále bude potřeba provést antikorozní ochranu všech součástí. [1]

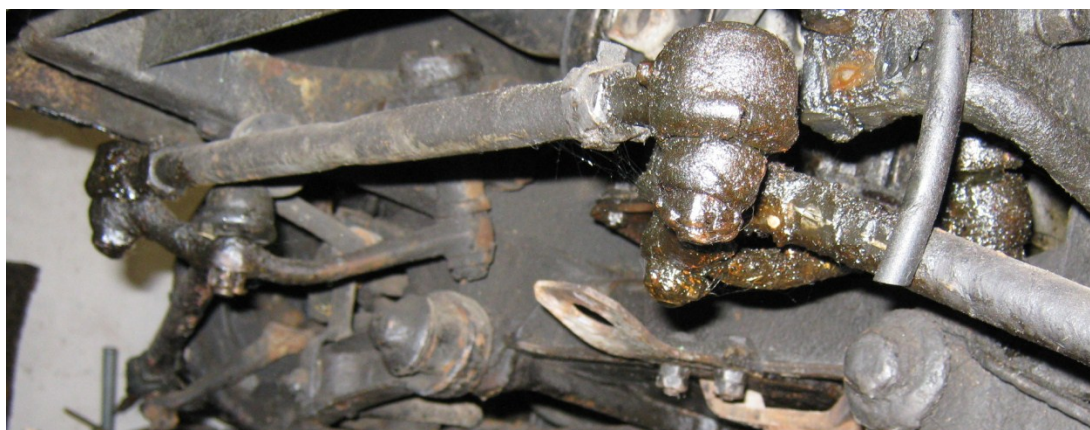
*Obr. 3.4 – Čepy řízení a detail úniku maziva*

Bude nutná výměna všech čepů řízení za nové, rozebrání převodky řízení, její vyčištění a přetěsnění. Nedílnou součástí renovace řízení bude jeho nová náplň a celková povrchová úprava všech vnějších částí. Po dokončení všech oprav řízení a zpětné montáži na hlavní rám bude provedeno seřízení geometrie.

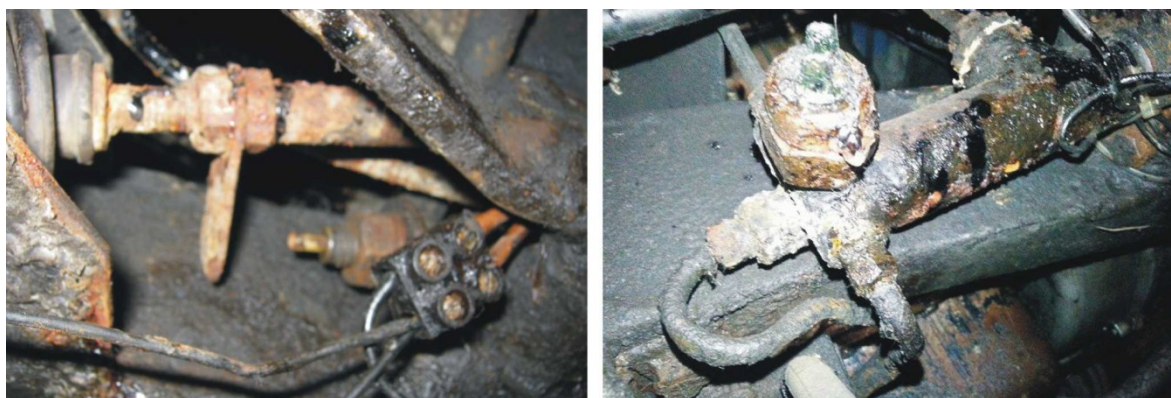
Vzhledem k faktu, že automobil byl několik let mimo provoz, došlo k zatuhnutí téměř všech částí brzdového systému. Hned při prvním ohledání jsem zjistil absenci brzdové kapaliny v nádobce určené právě pro brzdovou kapalinu. Při pohledu na další části, jež jsou součástí brzdového systému, jsem zaznamenal poškozený spínač brzdových světel a jeho nahrazení spínačem jiným (Obr 3.6 – vlevo). Korozi bylo poškozené téměř celé brzdové potrubí. V jednom místě byla koroze tak značná, že došlo k prorezivění brzdové trubky skrz, což zřejmě mělo za následek ztrátu brzdové kapaliny z celého brzdového systému.

*Obr. 3.6 – Náhrada spínače brzdových světel a hlavní brzdový válec*

Bude provedena kompletní repase předních i zadních brzdových ústrojí. Zkontrolovány budou brzdové čelisti, pružinky a bubny, zda nejsou nadměrně opotřebovány nebo jinak poškozeny. V případě zvýšené ovality brzdových bubnů bude nezbytné bubny obrobit (soustruhem). Po případném obrobení nesmí být vnitřní průměr větší než 231 mm, což je maximální výrobcem přípustný průměr. Další částí renovace brzdové soustavy bude kontrola případně renovace, v krajním případě i výměna brzdových válečků a hlavního brzdového válce. Z důvodů značného poškození budou vyměněny všechny brzdové trubky a gumové hadice za nové včetně všech rozvodek brzdové kapaliny. Dále bude provedena kontrola lanovodů, mechanismu ruční brzdy a uložení pedálů nožní brzdy a spojky. [2]

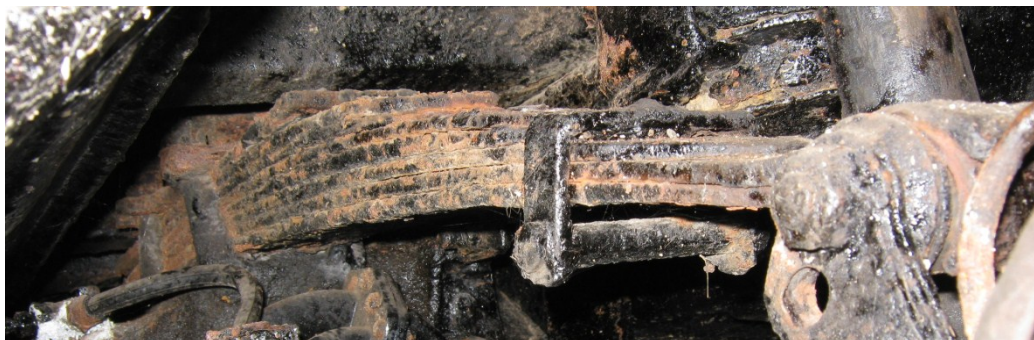
na poškození závitů a uložení pružin a tlumičů pérování. Listové péro na první pohled nejeví známky poškození. Po jeho vyjmutí z vozu bude rozebráno na jednotlivé listy, které budou po odstranění koroze ošetřeny antikoročním nátěrem. I zde bude nutná kontrola jeho uložení a následné namazání a zabalení do obalu ze speciální tkaniny, která bude celé listové péro chránit před vnějšími vlivy.

*Obr. 3.7 – Zadní listové péro*

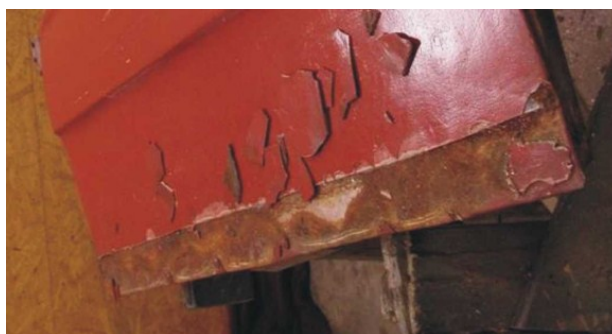
Při pokusu o správné slícování a usazení dveří jsem zaznamenal nedostatečnou mezeru mezi předním blatníkem a sloupkem. Příčinou jsou špatně navažené přední blatníky. Bude tedy nutná jejich úprava či převažení. Dveře na straně spolujezdce nevykazovaly známky poškození, naopak z dveří řidiče se odlupovaly značné kusy tmelu. Po odstranění tmelu (obr. 3.9) jsem zjistil, že dveře jsou silně napadeny korozí a bude nezbytné je opravit. Dveře z druhého vozidla jsou také zkorodované, navíc ještě s výraznou promáčklinou. S největší pravděpodobností bude poškozená i spodní část dveří, ke které je venkovní krycí plech připevněn zahnutými kraji, tzv. falcem. Vzhledem k nedostupnosti karosářských ND pro tento typ vozidla, bude poškozená část šetrně vyřezána a nahrazena novým plechem.

Obr. 3.9 – Koroze levých dveří

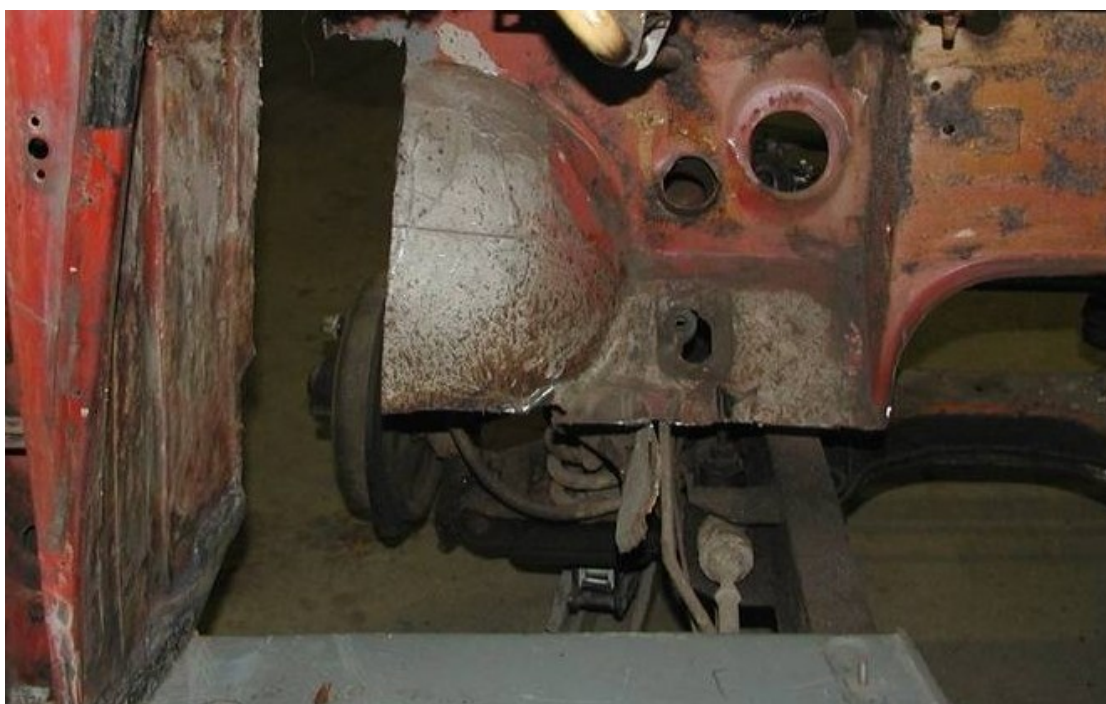
Podlaha byla již také vyměněna za novou. Pouze v levé přední části pod spojkovým a brzdovým pedálem a v části levého předního podběhu bylo nedoopravené místo (Obr. 3.10). Tato část karosérie již byla vyřezána. Opravu by bylo možné provést vyřezáním (odvrtáním) celého předního podběhu, potažmo i podlahy, a nahradit je zcela novými karosářskými díly. Tento postup by byl nejlepší ať už po stránce originality, tak po stránce bezpečnostní. Vzhledem k nedostupnosti nových karosářských dílů bude jediným řešením chybějící části nahradit novým plechem.

*Obr. 3.10 – Vyřezaná levá přední část podlahy a podběhu*

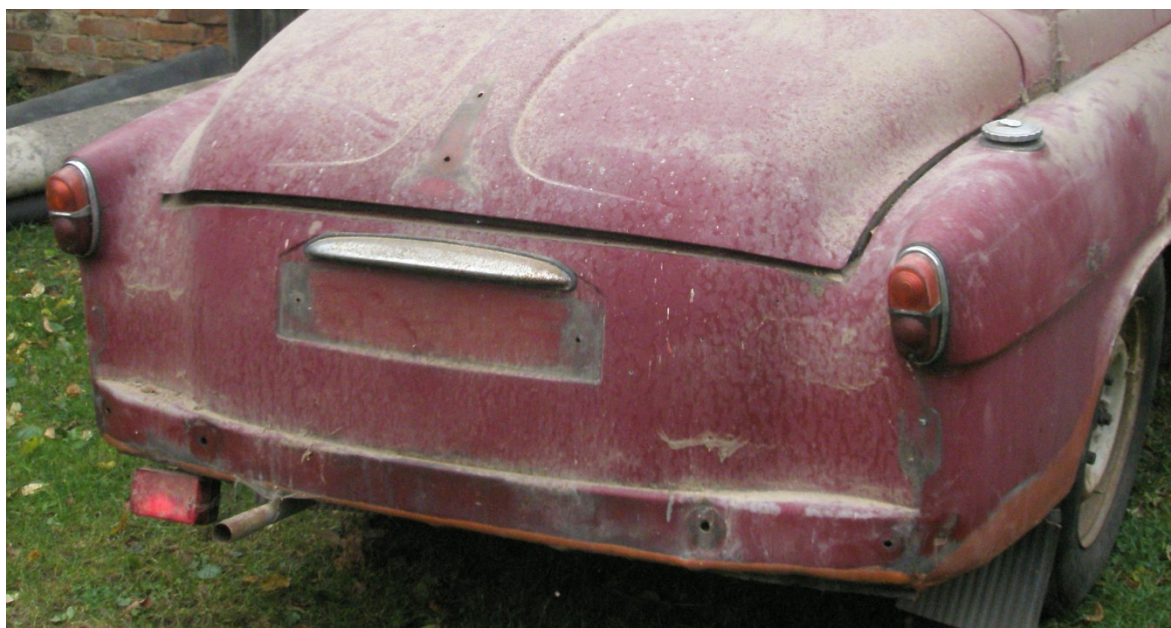
Na zadní části vozu bude provedena oprava karosérie v místech uchycení nárazníku. Poškozené části jsou pouze mírně zdeformované, bez výraznější koroze. V okolí se nevyskytují ani trhliny, které by mohly být způsobeny extrémní deformací plechu. Proto zde postačí vyrovnaní těchto míst pomocí klempířských kladívek a opěrek. Dalším zásahem bude montáž nadstaveb zadních blatníků, tzv. „křidélek“, na tuto karosérii z karosérie druhé. Jedná se o doplněk charakterizující právě Octavie Super. Stejně tak bude potřeba převařit hrdlo pro tankování paliva, aby byla zachována originalita. I v tomto případě by byla nejvhodnější výměna celého blatníku, ale vzhledem k jeho celkovému dobrému stavu a nedostupnosti nového jsem se rozhodl pro výše uvedenou variantu. Víko kufru je zcela bez poškození. Zadní část vozu Octavie typ 985 bez křidélek s kulatým tankovacím hrdlem a promáčklými místy pro uchycení nárazníku je na obrázku 3.11.

*Obr. 3.11 – Zadní část vozu Octavie typ 985*

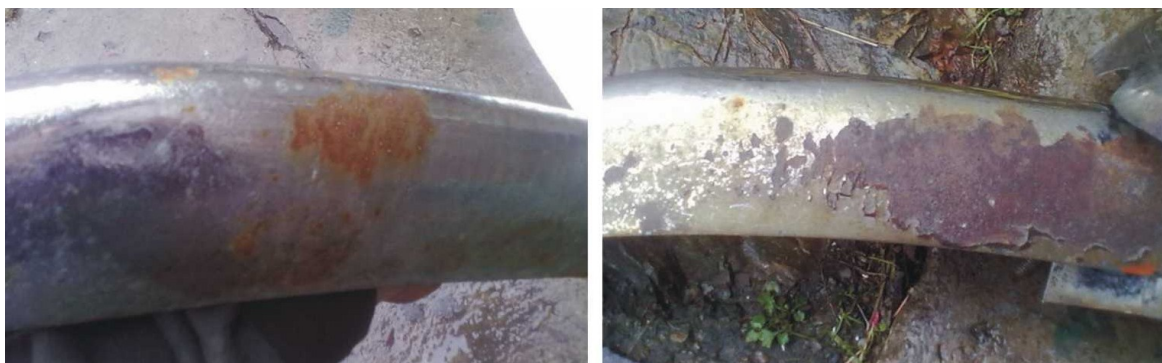
*Obr. 3.12 – Koroze a poškození chromové vrstvy na nárazníku*

Součástí karosérie jsou i její doplňky jako například chromované nárazníky, které po mnoha letech už také zasáhla koroze. Bude tedy nutná obnova jejich povrchu chromováním, stejně jako u rámečků reflektorů apod. Dále se budu věnovat renovaci a leštění všech ozdobných lišt, nápisů a dalších venkovních doplňků včetně renovace disků kol.

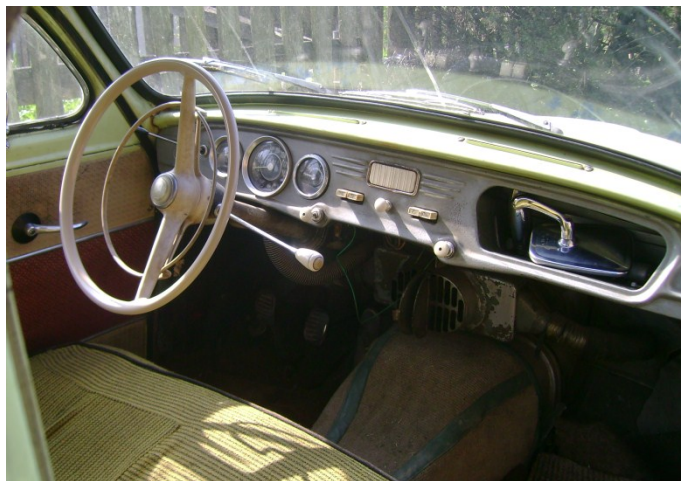
Interiéry obou vozů byly značně poškozeny. Poškozené bylo čalounění střechy, dveří i potahy sedadel. Velmi zašlá byla i přístrojová deska včetně palubních přístrojů, volantů a všech spínačů.

*Obr. 3.13 – Původní interiér*

Ocelové konstrukce sedadel budou zbaveny koroze a ošetřeny antikorozním nátěrem. Celý interiér bude nově ocalouněn. Kompletní renovací projde přístrojová deska, volant, ovládací prvky, clonítka a všechny ostatní komponenty nacházející se v interiéru. Samozřejmě bude také vyčištění a promazání všech bovdenů, lanek, mechanických stahovaček oken, dveřních zámků, jejich táhel, pantů atd. V rámci renovace interiéru bude provedena výroba nového kabelového svazku pro celý automobil dle originálního svazku, u kterého jsou již některé vodiče poškozeny.

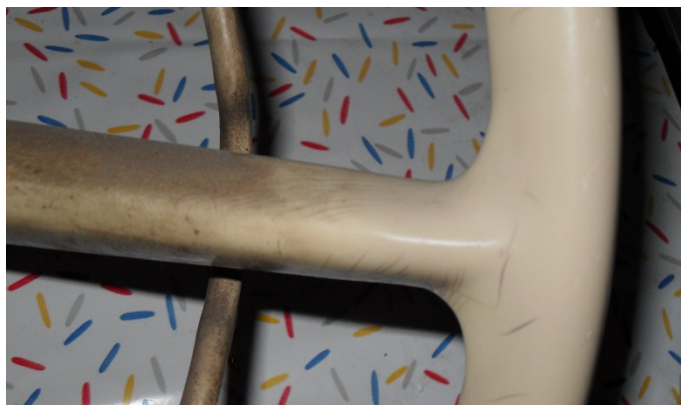
*Obr. 3.14 – Detail poškození volantu*

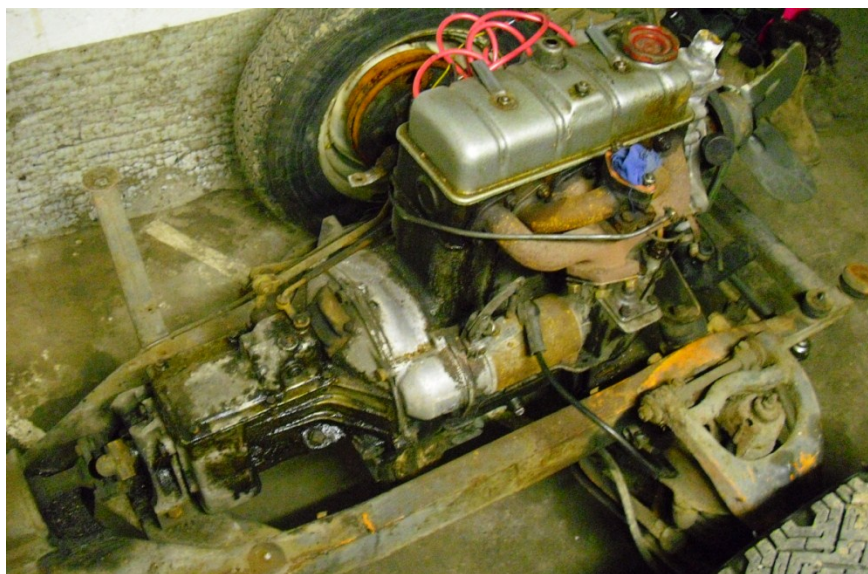
Obr. 3.15 – Pohonná jednotka před renovací

U motoru dojde k seřízení ventilových vůlí pomocí spárových měrek. Pokud ani po tomto zákroku kovové rázy nezmizí a motor se neuklidní, bude nutný větší zásah do motoru, což bude velmi nákladné. V takovém případě bude prozatímně použit motor z druhého vozidla s objemem válců  $1089 \text{ cm}^3$  a výkonem 40 k při  $4200 \text{ min}^{-1}$ , který se po uvedení do chodu choval zcela klidně a tiše. Originální motor v takovém případě bude předmětem další renovace, která bude následovat po našetření potřebných finančních prostředků. Motor, který bude použit, bude před montáží celý očištěn. Bude zkontrolován také technický stav jeho součástí (chladič, zapalovací svíčky, zapalovací kabely, rozdělovač, benzínové čerpadlo, karburátor, dynamo, výfuk atd.). Ocelové části budou zbaveny koroze tryskáním a antikorozně ošetřeny. Čištění bude provedeno také u převodovky současně s kontrolou spojkové lamely, přítlačného štítu, lanka ovládajícího spojku a připojení ke kardanové hřídeli. Po vypuštění oleje z převodovky bude zkontrolováno množství otěrových částic a vyměněno těsnění zadního a vrchního víka z důvodu prosakujícího oleje. Vypuštění a kontrola oleje bude provedena také u motoru. Dle stavu olejů bude rozhodnuto o možném tribologickém rozboru. Kardanová hřídel bude pouze vyčištěna, překontrolována a patřičně namazána. Motor i převodovka dostanou nové náplně předepsaných specifikací.

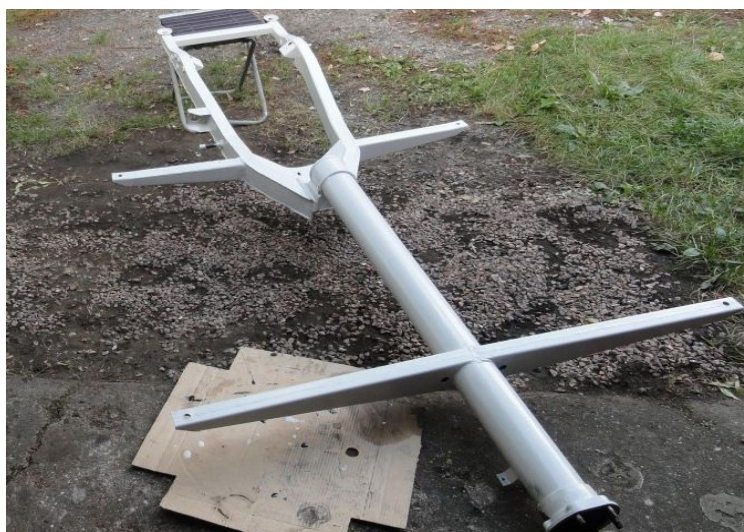
Obr. 4.1 – Páteřový rám po opravě a po aplikaci základní barvy

Celý páteřový rám jsem zbavil koroze tryskáním. Všechny části kromě předních příčných profilů byly ve stavu plně vyhovujícím pro další bezpečný provoz. Materiál nebyl nikde výrazně oslaben ani korozí, ani tryskáním. Pro opravu poškozené části jsem zvolil klasickou metodu – sesazení hran plechů k sobě natupo. K tomuto účelu jsem použil ocelový plech o tloušťce 3 mm, což odpovídá tloušťce příčného nosníku. Tím budou zajištěny obdobné vlastnosti jako u originálního nepoškozeného příčníku. Druhou možností bylo použití celého příčného nosníku z druhého rámu. Zde by však bylo obtížné zachovat přesný směr, proto jsem zvolil opravu starého. Při samotném svařování jsem postupoval bodovými sváry ve vzdálenosti asi 6 cm po celém obvodu navařované části. Tím bylo zajištěno postupné zahřívání/chladnutí svařované součásti a nehrozila její deformace. Následovala nezbytná antikorozní ochrana. K tomuto účelu jsem použil dvousložkovou antikorozní epoxidovou základní nátěrovou hmotu na ocelové konstrukce. Po jejím důkladném zaschnutí jsem aplikoval dvousložkovou epoxidovou barvu. V konečné fázi jsem dutiny ošetřil vysoce vztlínavým elaskonem K 60 ML. Vztlínavost je v tomto případě velmi účelná, a to především v prostorech, kde se nedá zaručit stoprocentní odstranění koroze. Koroze tímto prostředkem „napije“, a tím se zastaví její další šíření.

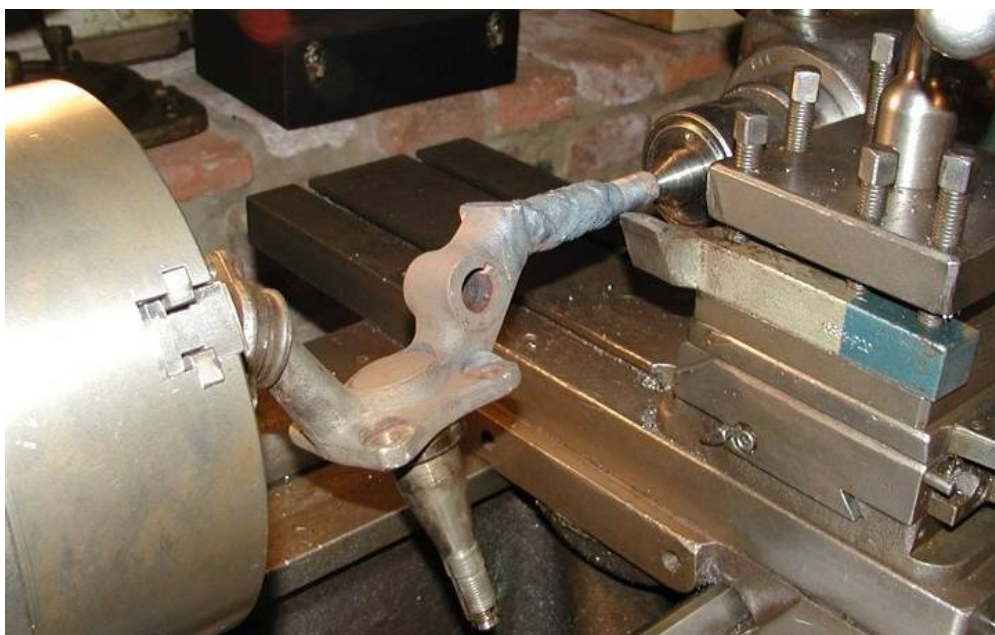
*Obr. 4.2 – Navařený čep před třískovým obráběním*

Po rozebrání ramene otočného čepu jsem zjistil jeho poškození hloubkovou korozí. Po změření průměru posuvným měřítkem v nejtenčím místě, čep nedosahoval ani vnitřního průměru zcela nového pouzdra. To se po nalisování do ložiska ramene musí ještě vystružit na přesný průměr otočného čepu. Tuto součást je v dnešní době téměř nemožné sehnat v použitelném stavu, natož novou. Vzhledem k mým dostupným možnostem jsem pro renovaci tohoto dílu zvolil metodu navařování a následného opracování na původní tvar. K tomuto účelu jsem použil kyslíko-acetylenový plamen (autogen), a to především pro jeho jednodušší aplikaci navařování a lepší rozlévání přídavného materiálu nežli metodou svařování v ochranné atmosféře  $\text{CO}_2$ . K dispozici jsem měl pouze tyto dvě metody. Celou navařovanou plochu jsem nejprve odmastil a tryskáním zbavil všech nečistot a koroze, což je velmi důležité, aby se při navařování nedostaly do materiálu nečistoty. Stejnou přípravu jsem věnoval i přídavnému materiálu. Při samotném navařování jsem kladl především velký důraz na to, abych celý čep příliš nepřehřál a nedošlo k jeho nežádoucí deformaci. Chladnutí navařené součásti probíhalo pozvolna při okolní teplotě přibližně  $23^\circ\text{C}$ . Tím jsem se snažil alespoň částečně eliminovat možné zkřehnutí navařené části vlivem prudkého ochlazení.

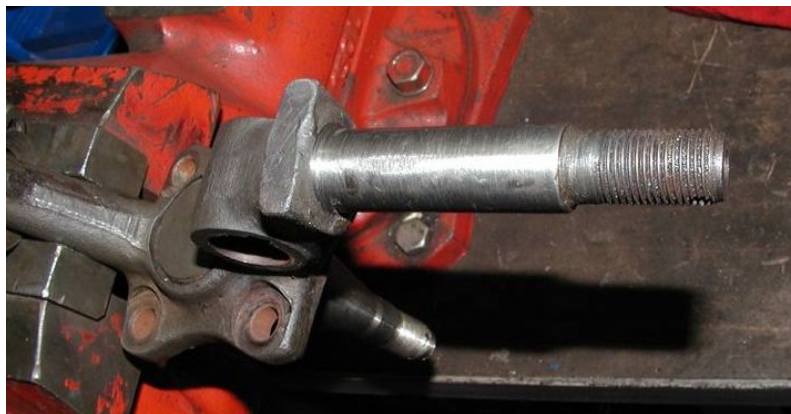
*Obr. 4.3 – Finální podoba otočného čepu*

Postupným obráběním jsem docílil požadovaného rozměru, který jsem získal z druhého, téměř nepoškozeného, otočného čepu. Po vyleštění soustružené plochy a vyjmutí starých pouzder z jejich ložiskového domku jsem na jejich místo nalisoval pouzdra nová. Pomocí výstružníku a mikrometru jsem upravil jejich vnitřní průměr na požadovaný rozměr zrenovovaného čepu.

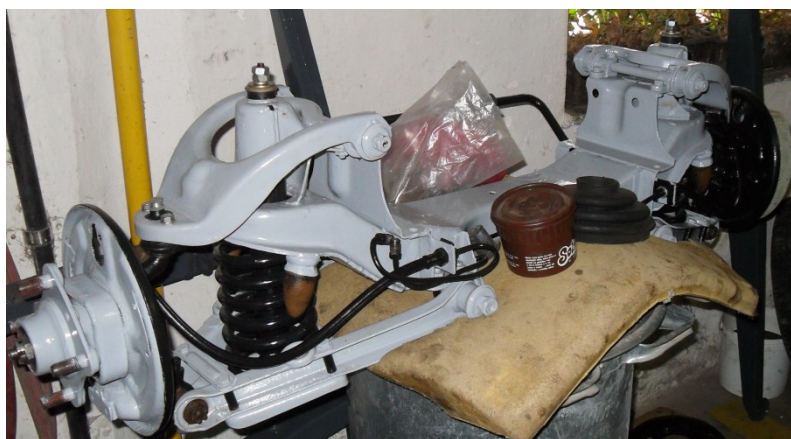
*Obr. 4.4 – Přední náprava po renovaci*

Následovala demontáž a montáž starých a nových ložisek do nábojů předních kol včetně nových těsnících kroužků a ostatního spojovacího materiálu. K demontáži jsem použil stahovák, pro nalisování hydraulický lis. Vždy je nutné ložisko lisovat přes kroužek, který je aktuálně nalisován. V opačném případě hrozí poškození ložiska. K tomuto účelu se nedoporučuje v žádném případě používat lisování rázy (např. kladivem). Hrozí pak poškození ložiska i jeho uložení. Vrchní kulové klouby jsem vyčistil a osadil novými prachovkami, novým tukem a novými papírovými vyrovnávacími podložkami. Všechna gumová uložení zůstala původní.

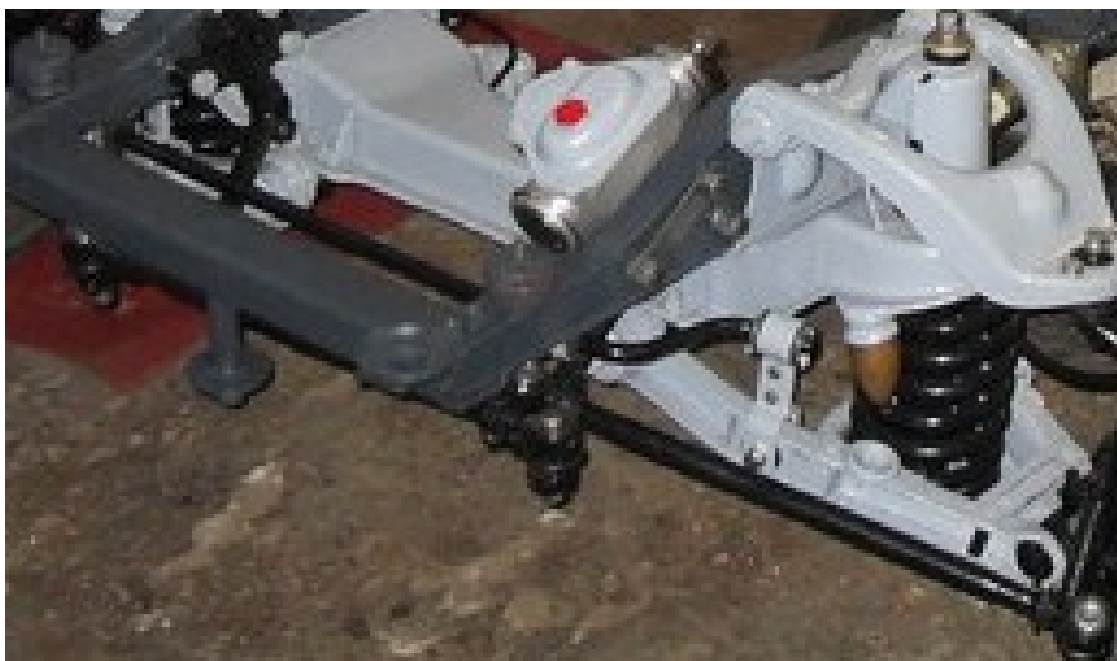
*Obr. 4.5 – Repasované řízení, část rámu s nápravou*

Řízení jsem kompletně rozebral a jednotlivé části šetrně očistil. Šroub řízení s maticí a ostatní součásti, u nichž by mohlo dojít k poškození vlivem mechanického čištění, jsem pouze umyl technickým benzínem a důkladně osušil. Zbylé součásti jsem otryskal a závity vyčistil pomocí závitových oček. U závitů jiných než metrických jsem k čištění použil ocelový kartáč. Všechny plochy, které mohou být vystaveny povětrnostním vlivům, jsem opět antikorozně ošetřil. Ložiska sloužící k uložení šroubu řízení po vymytí technickým benzínem nevykazovala žádná poškození vnitřního ani vnějšího kroužku a ani samotné ložiskové klece či tělísek (v našem případě ložiskových kuliček). Jejich výměna za nová nebyla nutná. Po zpětném složení řízení jsem řídící tyče osadil novými čepy řízení. Dnes prodávané čepy jsou vyráběny z velmi kvalitních materiálů s celoživotní náplní maziva bez nutnosti jeho doplňování. Z tohoto důvodů na nich chybí mazničky. U originálních čepů je dle mazacího plánu doporučováno doplnění maziva každých 1500 km. Celá převodka řízení dostala novou olejovou náplň patřičné specifikace (viz kapitola 5) o celkovém objemu 160 ml. Sbíhavost předních kol, která se musí pohybovat v rozmezích  $2 \pm 1$  mm, jsem nebyl schopen v domácích podmínkách přesně nastavit. Provizorní nastavení jsem provedl podle původního nastavení před rozebráním. [1], [2]

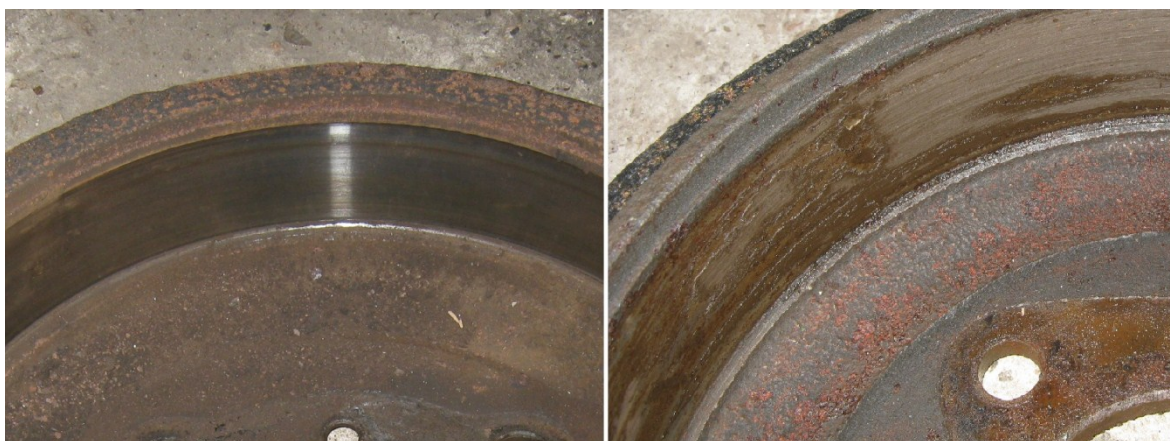
Obr. 4.8 – Vlevo nepoškozená, vpravo zkorodovaná brzdná plocha

Renovaci brzdového ústrojí jsem zahájil kompletním rozebráním všech součástí, na kterých je závislá bezproblémová funkčnost celého brzdového systému. U brzdových bubnů, demontovaných z nápravy, kterou jsem použil k renovaci, byly brzdové plochy zkorodované. Ačkoli jsem chtěl zachovat kompletnost celé nápravy včetně bubnů, jejich technický stav byl špatný a byl jsem nucen použít bubny z auta druhého. Ty byly na první pohled ve výrazně lepším stavu. Tuto skutečnost příkládám především faktu, že s vozem se téměř do poslední chvíle jezdilo a nebylo příliš mnoho času pro zkorodování brzdových ploch.

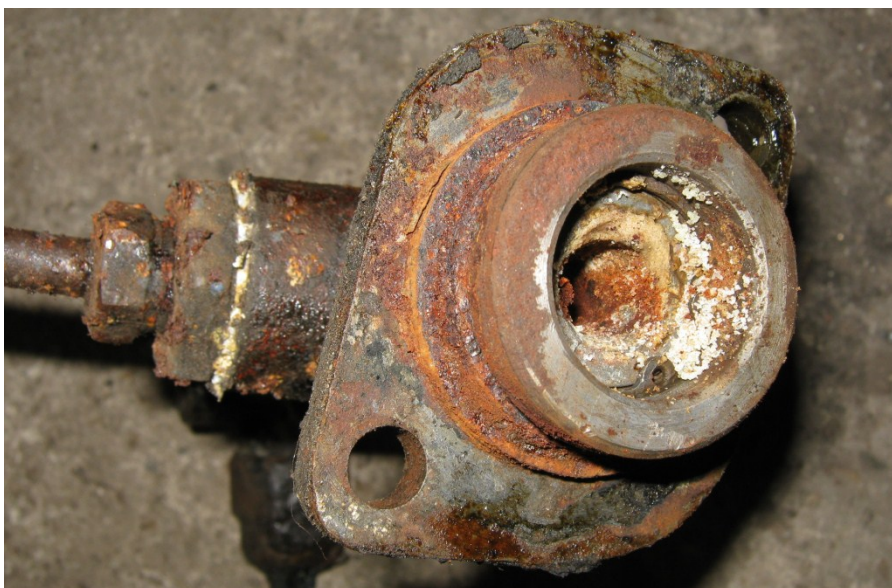
Technický stav hlavního brzdového válce byl pro další použití zcela nevhodný (Obr. 4.9). Tři ze čtyř brzdových válečků na tom byly obdobně. Nabízely se mi dvě varianty řešení. Koupě nových, nebo renovace starých. Vzhledem k faktu, že šly všechny odvzdušňovací šroubky povolit, dal jsem přednost renovaci. Automobil nebude využíván ke každodennímu ježdění a většinu času bude stát. Rozhodl jsem se proto pro experiment a staré brzdové válečky jsem nechal vyfrézovat a nalisoval do nich nové nerezové vložky (viz Obr. 4.10). Tím by měla být zaručena maximální antikorozi ochrana vnitřních ploch brzdových válečků a bezproblémová funkce i při delší době nepoužívání. Všechna pryžová těsnění jsem při kompletaci vyměnil za nová, stejně jako hlavní brzdový válec.

*Obr. 4.9 – Původní hlavní brzdový válec*

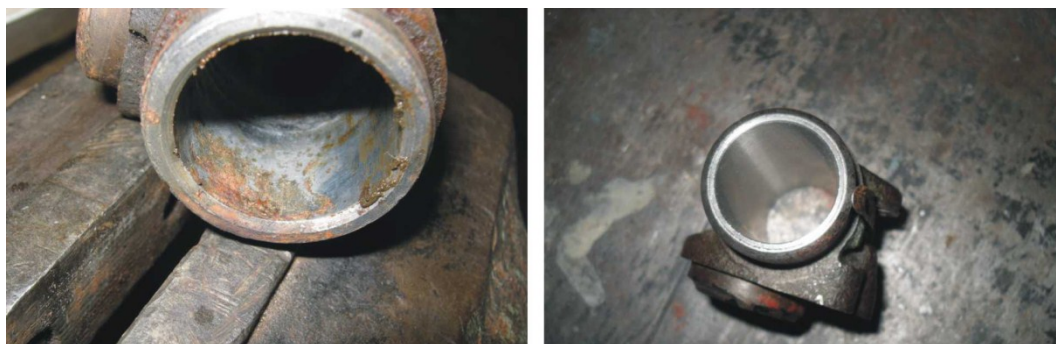
*Obr. 4.10 – Brzdový váleček před a po renovaci*

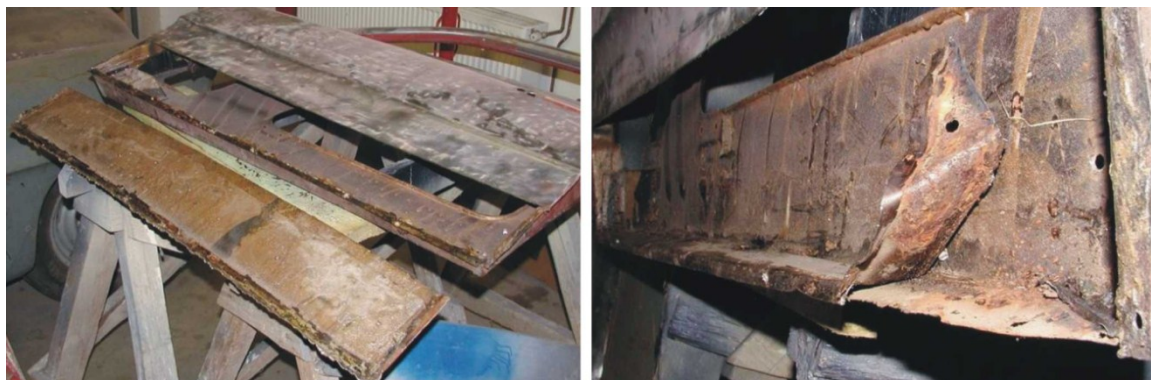
Obr. 4.13 – Levé dveře v průběhu opravy

Po odřezání poškozené části řidičových dveří jsem zahnuté okraje (falc) odehnul pomocí karosářské lžíce. Podle tohoto kusu plechu jsem si připravil kus nový, který jsem následně ke dveřím přivařil a po obvodu opět zafalcoval pomocí klempířských kleští, karosářského kladívka a patřičných opěrek. Vzhledem ke skutečnosti, že se nejedná o nosnou část karosérie, jsem zvolil sesazení hran plechů k sobě natupo. U takto sesazených plechů je nižší zatížitelnost, proto se nedoporučuje použití této metody pro nosné části karosérie. Současně jsem musel vyměnit i spodní část dveří, ke které se krycí plech falcoval (Obr. 4.13 – vpravo). Při této opravě bylo nejdůležitější dodržet přesné rozměry celých dveří.

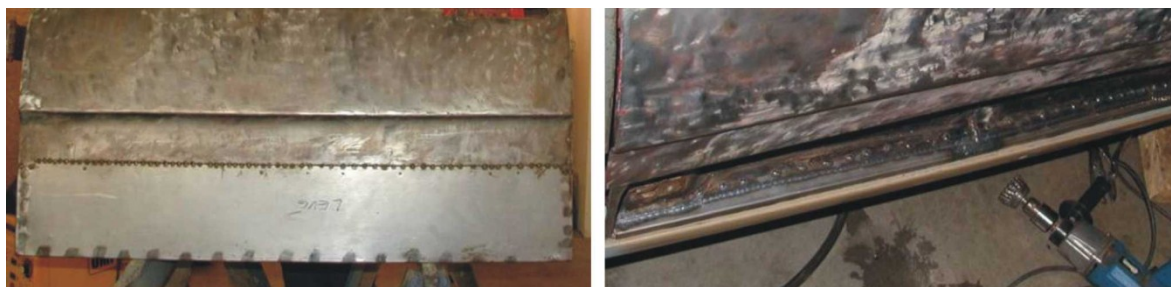
*Obr. 4.14 – Levé dveře po navaření opravných plechů*

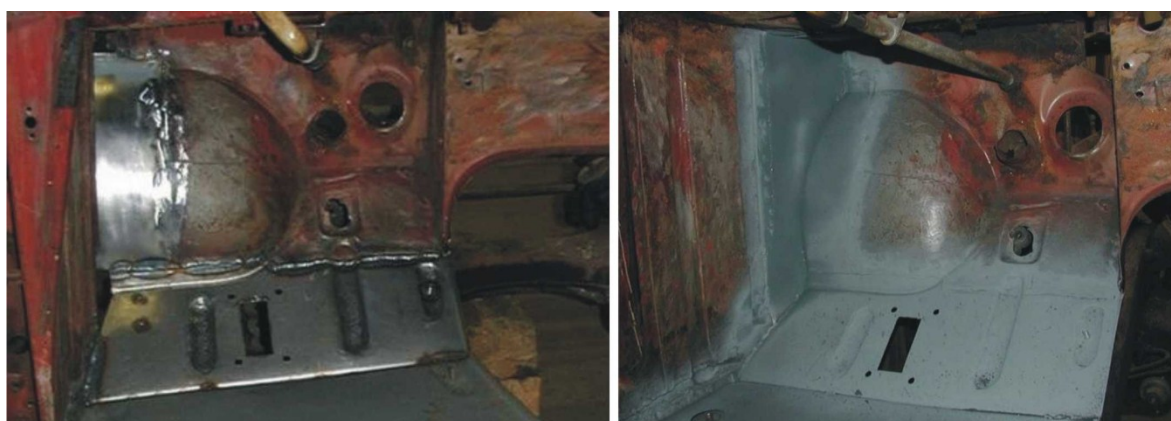
*Obr. 4.15 – Opravené poškození podlahy řidiče*

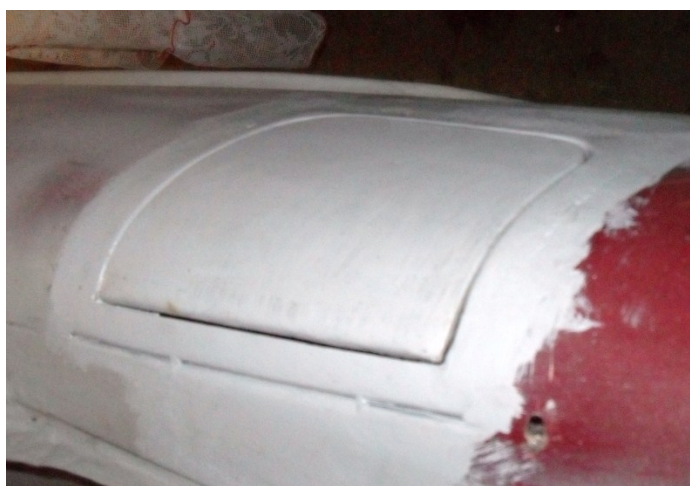
Obr. 4.19 – Převařené hrdlo nádrže
